A V I A T I O N

RÉFLEXIONS

Numéro 26 – Mars 2003

SUR LA SÉCURITÉ DES TRANSPORTS

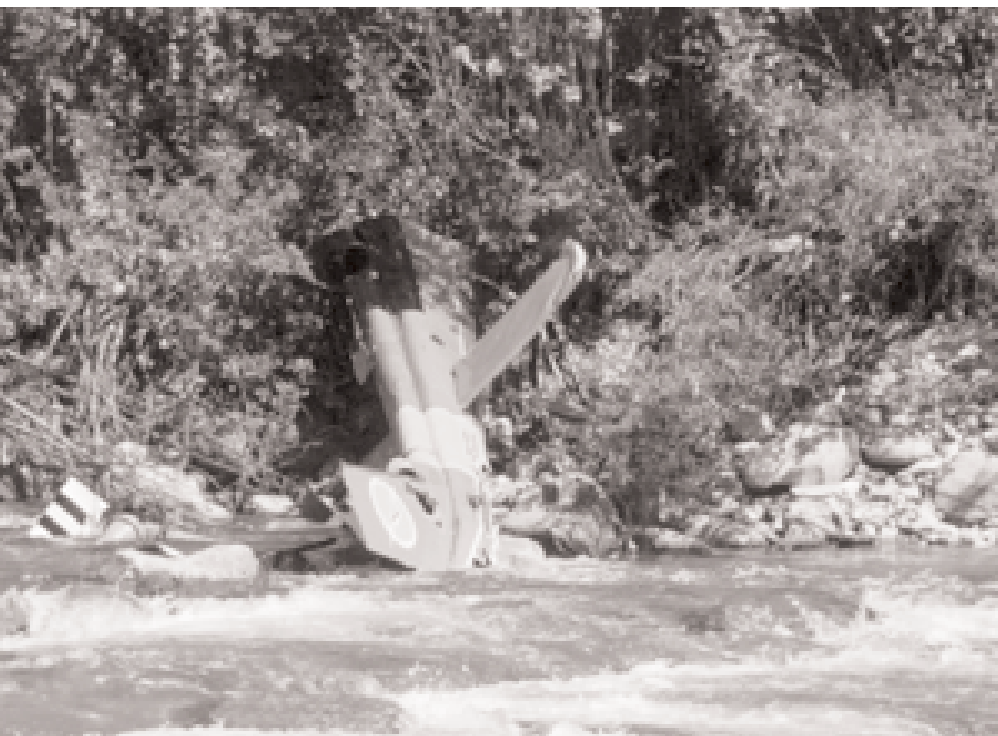
Une partie de l'empennage de queue de l'hélicoptère.

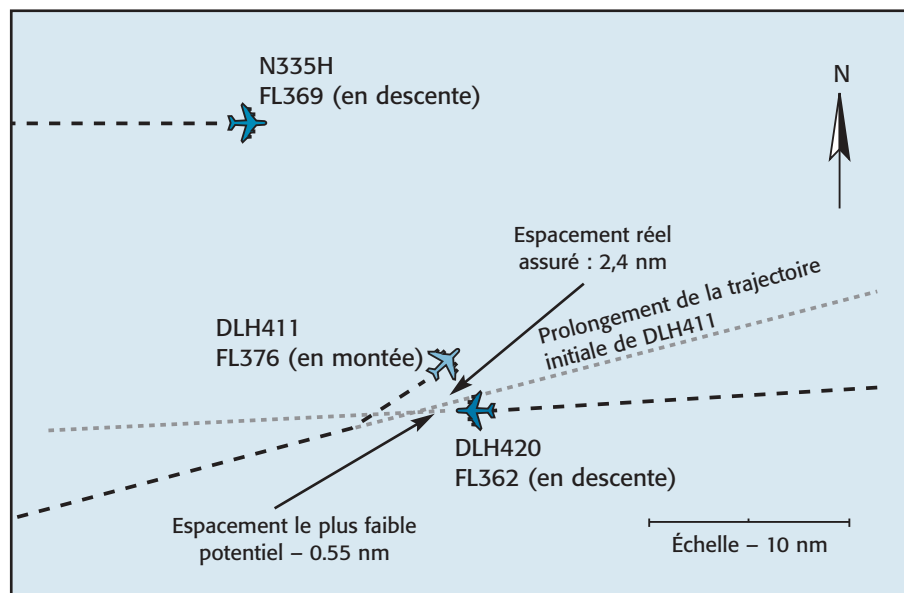
À 18 h 51 min 39 s, le pilote de DLH411 a signalé au contrôleur qu'il avait entrepris une montée après avoir reçu un avis de résolution de son TCAS/ACAS. Peu après, il a établi le contact visuel avec

Point d'espacement le plus faible.

Le centre de contrôle régional (ACC) de Gander a maintenant inclus une exigence en vertu de laquelle les contrôleurs sont tenus de suivre la liste de vérifications pour l'exposé de relève lorsqu'ils prennent la responsabilité d'un secteur.

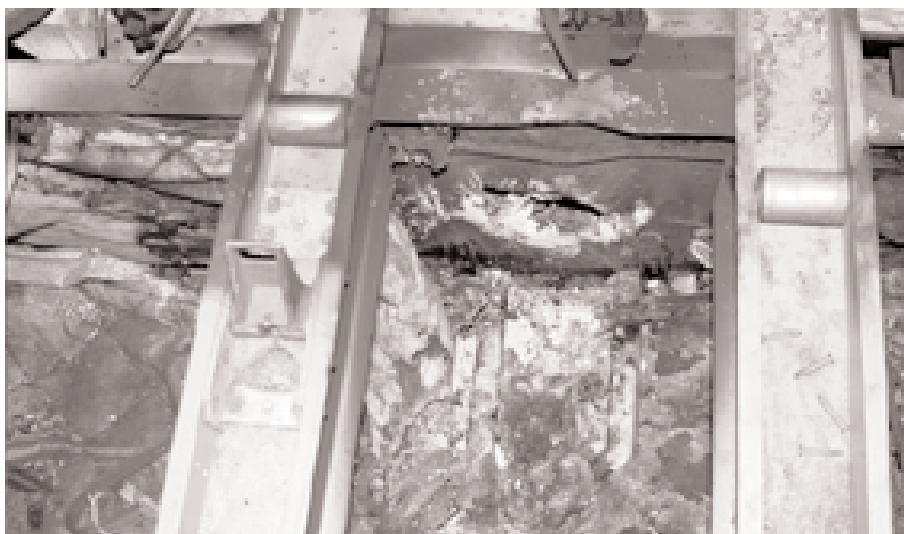
Si les mesures prises conformément au BSA et à la CN devraient réduire les risques d'incendie liés aux rubans chauffants, elles n'offrent toutefois pas une bonne protection contre les risques dans certains autres domaines. Le 15 juillet 2002, Transports Canada (TC) a envoyé une lettre à la FAA pour lui faire part de ses inquiétudes à propos de la CN. Cette lettre stipule que des rubans chauffants sont utilisés à

Domages résultant d'un feu causé par un ruban chauffant de conduite d'eau défectueux. Noter la distorsion de la poutre sous l'effet de la chaleur.

Le ministère des Transports prenne des mesures pour réduire les risques d'incendie à court terme, et supprime les risques d'incendie à long terme, liés à des défaillances de dispositifs à rubans chauffants, et que le Ministère coordonne ses efforts avec les autorités réglementaires compétentes et les encourage à prendre des mesures semblables.
— **Recommandation A02-04**

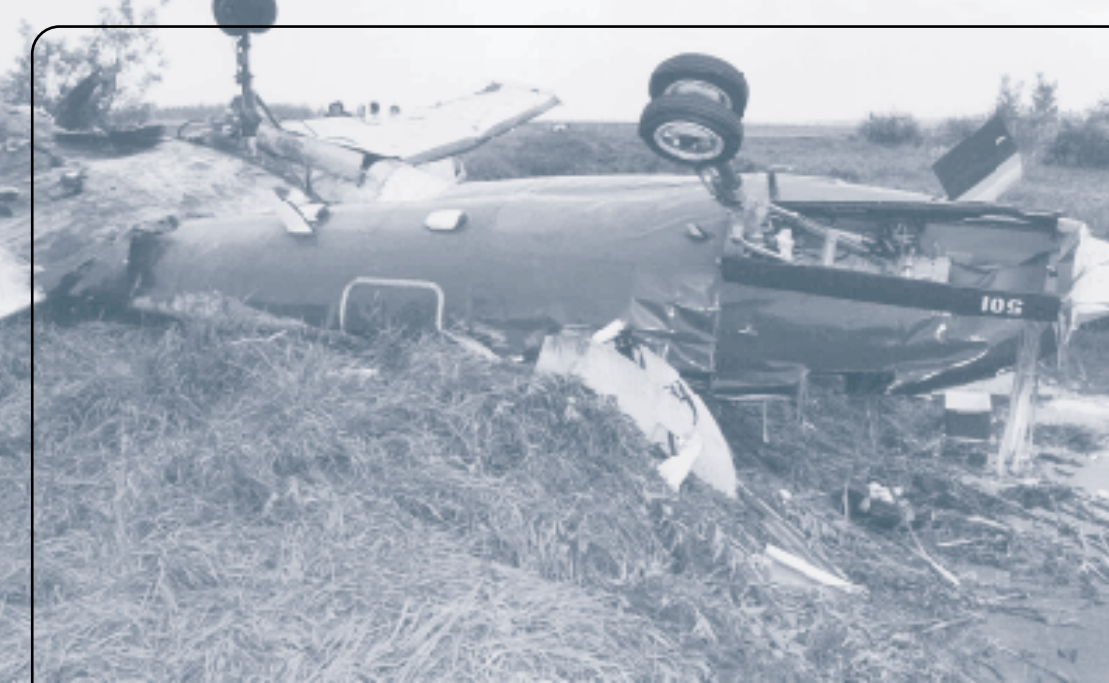
**Le Fairchild/Swearingen
Metroliner II qui s'est
disloqué au-dessus de
la piste 24 à Mirabel
le 18 juin 1998.**

L'équipage n'a pas réalisé que le tiraillement vers la gauche et que la course au décollage plus longue étaient dus au frottement des freins gauches de l'avion, qui a provoqué une surchauffe des composants des freins. Le train d'atterrissage avait été rentré immédiatement après le décollage. En procédant ainsi, l'ensemble roue et freins surchauffé a été rentré dans le logement de train où la chaleur s'est dissipée vers le pneu et les structures voisines, ce qui a fini par causer un incendie. L'avion n'était pas équipé d'un dispositif d'avertissement pour prévenir l'équipage en cas de surchauffe des freins. Au moment de la certification de l'appareil, un dispositif de détection de surchauffe des freins n'était pas exigé par l'organisme de réglementation, et il n'est toujours pas obligatoire pour cette classe d'aéronef. Le voyant de surchauffe de l'aile gauche s'est allumé pendant environ une minute après l'indication de panne hydraulique. Le fait que le voyant soit resté allumé indiquait qu'il y avait un problème de surchauffe dans le logement de train ou dans un conduit

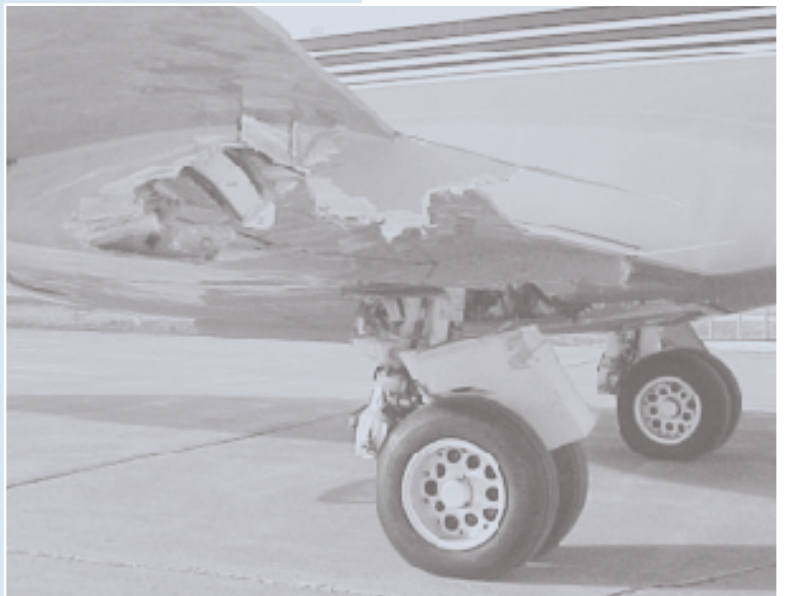
Le ciel était dégagé et étoilé. La lune se trouvait presque directement derrière l'équipage en approche de la piste. Rien ne réduisait la visibilité. L'aérodrome se trouve sur une péninsule dans une région inhospitalière où le relief ne présente quasiment aucun point caractéristique. L'équipage ne voyait clairement que les feux de la piste. De telles conditions sont propices à l'illusion du trou noir.

Domage à un Astra SPX, qui a heurté la cime des arbres en approche de Fox Harbour (Nouvelle-Écosse) en mars 2000.

En courte finale, l'équipage a aperçu la cime des arbres et a amorcé une remise des gaz, sans toutefois pouvoir éviter les branches supérieures.

- un PAPI (un indicateur de trajectoire d'approche de précision) a été installé aux deux extrémités de la piste, et son étalonnage est vérifié chaque semaine;
- un ARCAL (système d'éclairage d'aérodrome télécommandé d'aéronef) a été installé pour commander le balisage lumineux de la piste et le PAPI;
- on a coupé les arbres se trouvant sur la trajectoire d'approche de la piste;
- une approche au GPS est actuellement mise au point;
- des procédures d'utilisation normalisées ont été adoptées pour tous les aéronefs de l'entreprise atterrissant et décollant à l'aérodrome.

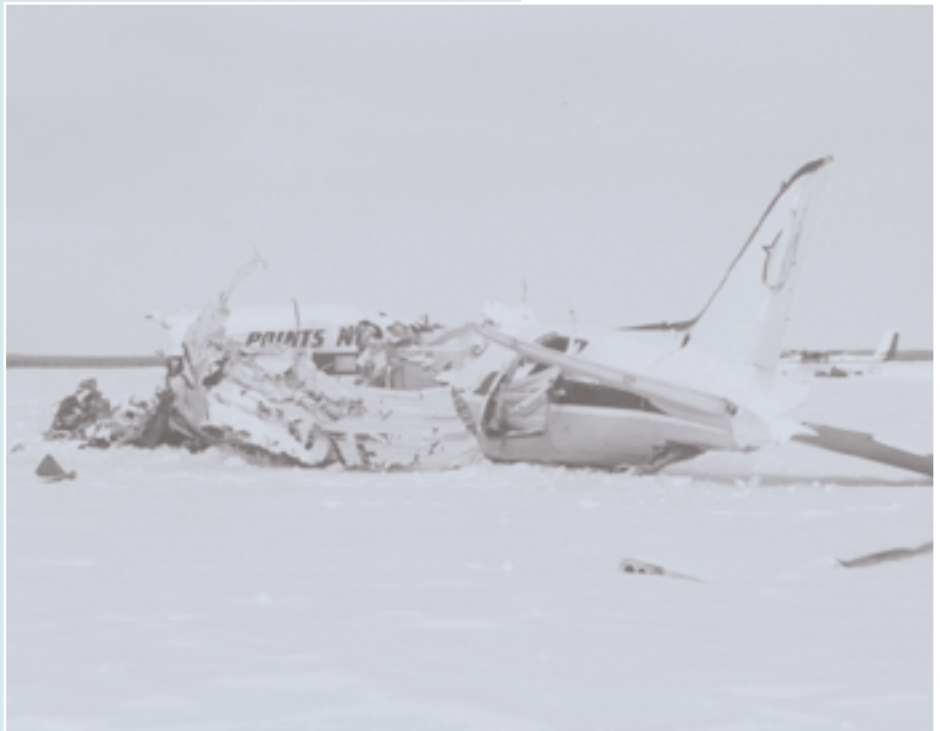
L'inspection de l'épave a révélé que les commandes de vol et les moteurs ne présentaient aucune anomalie qui aurait pu causer la perte de maîtrise pendant la remise des gaz. Cependant, on a découvert que les données sur la masse de base et le centre de gravité figurant sur le devis de masse et centrage, présenté à Transports Canada en 1995, étaient inexactes et n'avaient pas été vérifiées, et le Ministère n'était pas tenu de le faire. L'avion était en centrage arrière au moment de l'accident et, en outre, la pile de planches de 2 x 4 n'était pas arrimée solidement et peut s'être déplacée vers l'arrière pendant la remise des gaz.

Les résultats des analyses toxicologiques ont révélé une concentration élevée de monoxyde de carbone dans le sang des deux membres d'équipage. Un essai d'étanchéité sur l'appareil de chauffage Janitrol a permis de déceler une fuite et de déterminer que cette fuite existait avant l'impact. La fuite aurait permis aux gaz d'échappement de pénétrer dans le poste de pilotage par les événements du circuit de chauffage. La concentration de monoxyde de carbone décelée dans le sang du commandant de bord ne l'a probablement pas empêché de piloter ni de garder la maîtrise de l'avion. Toutefois, les concentrations décelées peuvent nuire au jugement et à la prise de décision et peuvent diminuer l'acuité visuelle. Les décisions subséquentes en ce qui concerne l'emplacement et l'arrimage des planches ainsi que l'utilisation des calculs de masse et centrage du vol précédent ont créé une situation dangereuse.

Une combinaison de facteurs a mené à l'écrasement de ce Douglas DC-3 au cours duquel les deux pilotes ont péri au lac Ennadai (Nunavut) le 17 mars 2000.
